令和3年1月5日

株式会社エネルギー・ソリューション・アンド・サービス

## 太陽光パネルの洗浄による発電効率回復について

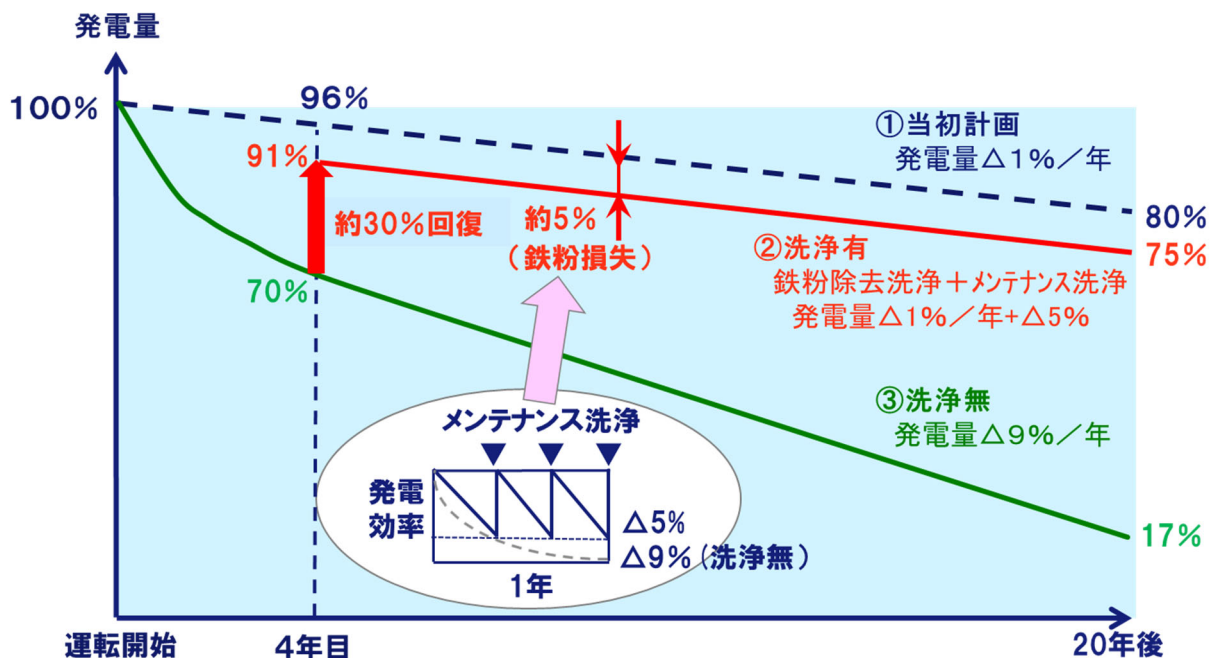
- ①当初計画：経年劣化等により年間1%の発電効率の低下を見込んでいます。
- ②パネル洗浄を実施した場合：運転開始後4年目で70%まで低下した発電効率を鉄粉除去洗浄により約30%回復させ、91%まで改善すると見込んでいます。

図1 ESS 太陽光発電所におけるパネル汚損と洗浄効果イメージ

これは、今回開発した鉄粉除去洗浄およびメンテナンス洗浄によりパネルの発電効率は一時的に95%まで回復しますが、現地では鉄粉による汚損が進行し、発電効率が低下するため、年3回のメンテナンス洗浄を実施した場合、年間5%程度の発電効率の低下を見込んでいるためです。

③パネル洗浄を実施しない場合：年間9%程度の発電効率が低下するため、20年後には約17%まで低下すると見込みでいます。また、パネル汚損によるホットスポットが多数発生し、火災が発生する可能性もあります。

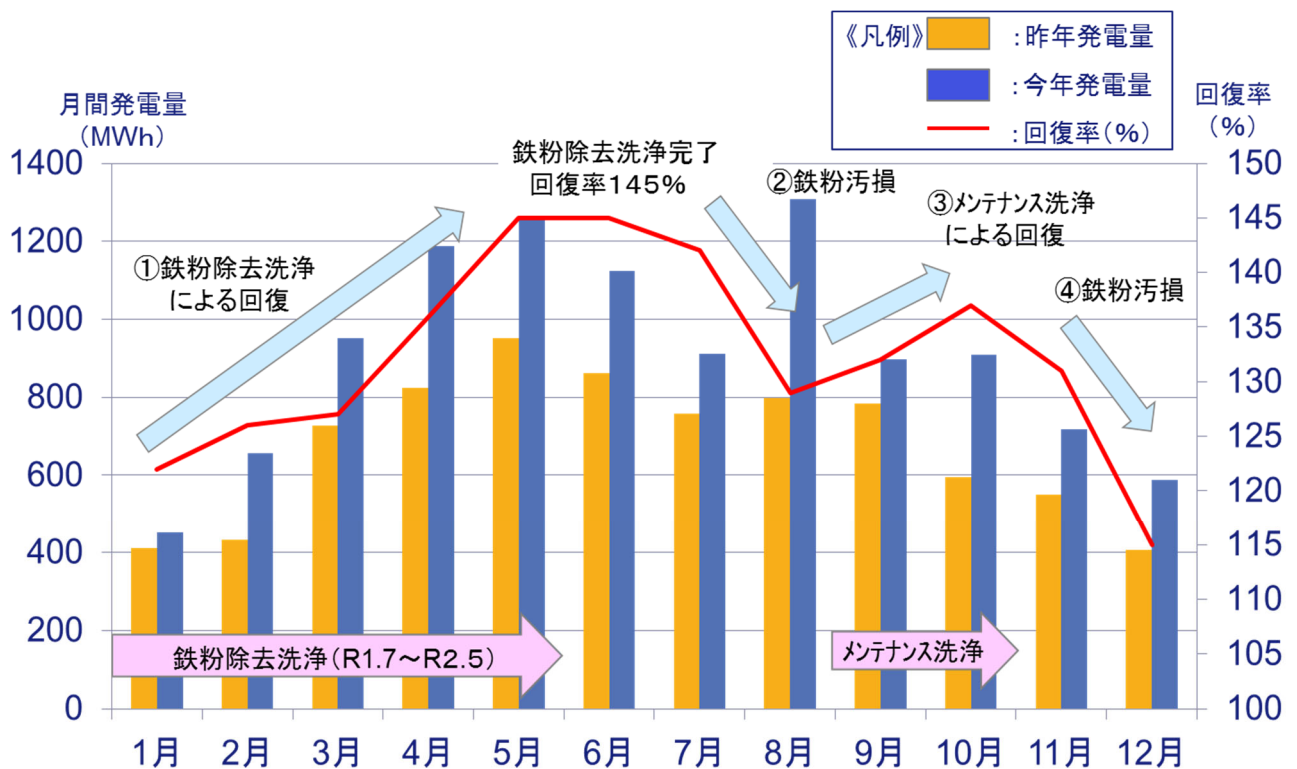
鉄粉除去洗浄による月間発電量の回復率(日射量補正後)は、①1月では前年比122%でしたが洗浄作業の進捗に伴い回復率も増加し、5月と6月は145%を達成しました。

②8月には鉄粉除去洗浄後に鉄粉汚損が進行したことと、前年7月から開始した洗浄効果が織り込まれているため、129%まで低下しました。③9月と10月はメンテナンス洗浄により回復率が若干増加しています。④11月と12月は鉄粉汚損により回復率が低下しますが、1月と2月はメンテナンス洗浄により回復率が増加する見込みです。年間発電量は、目標の30%を上回る前年比134%を達成しました。

図2 ESS 太陽光発電所における月間発電量と回復率

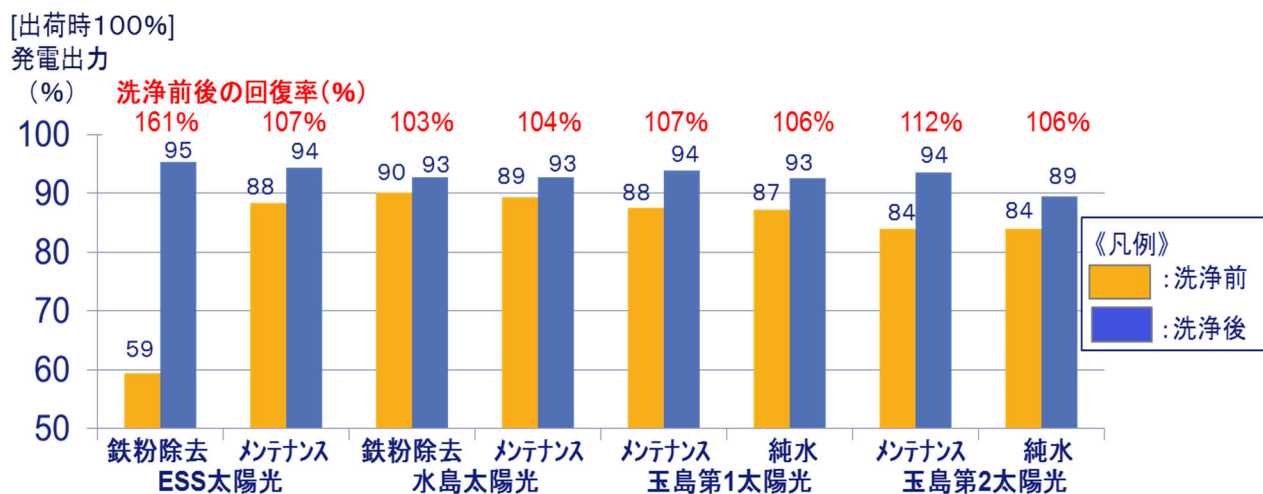
まず、ESS 太陽光発電所における出力測定結果から、運転開始後約4年が経過し、出力が59%（出荷時の出力100%）まで低下したパネルを鉄粉除去洗浄により、95%まで回復することを確認しました。（前回測定分）

鉄粉除去洗浄後約4ヶ月経過したパネルは、88%まで出力が低下していますが、メンテナンス洗浄により、94%まで回復（回復率107%）したことを確認しました。これは、鉄粉除去洗浄後の状態にほぼ回復したことを示しており、メンテナンス洗浄が有効であることを確認しました。

水島発電所においては、年間発電量が年間3.5%低下しており、付着物に鉄粉が含有しているため、鉄粉除去とメンテナンス洗浄を比較しました。昨年3月に純水洗浄を実施したため、洗浄前の出力が約90%から洗浄後93%（回復率103%）であり、洗

浄効果にほとんど差がありませんでした。ただし、メンテナンス洗浄が鉄粉除去洗浄と同等の効果が得られることが確認できたため、水島発電所においては、より安価なメンテナンス洗浄を採用しました。

玉島第1発電所においては、メンテナンス洗浄で洗浄前88%から洗浄後94%（回復率107%）に回復しました。これは、純水洗浄の洗浄前87%から洗浄後93%（回復率106%）と洗浄効果に大きな差はありませんでしたが、洗浄効果がより期待できるメンテナンス洗浄を採用しました。

玉島第2発電所においては、鉄粉等による付着物が軽微に固着していたため、メンテナンス洗浄で84%から94%（回復率112%）に大きく回復した一方、純水洗浄では84%から89%（回復率106%）に留まりました。純水洗浄は洗浄効果が限定的なため、洗浄効果が大きいメンテナンス洗浄を採用しました。

図3 . パネル出力測定による洗浄効果の比較

玉島第1・第2発電所を12月に、水島発電所を3月にメンテナンス洗浄を実施し、その後は年1回の洗浄を実施する計画です。
