報道資料

令和3年1月5日

株式会社エネルギー・ソリューション・アンド・サービス

太陽光パネルの洗浄による発電効率回復について

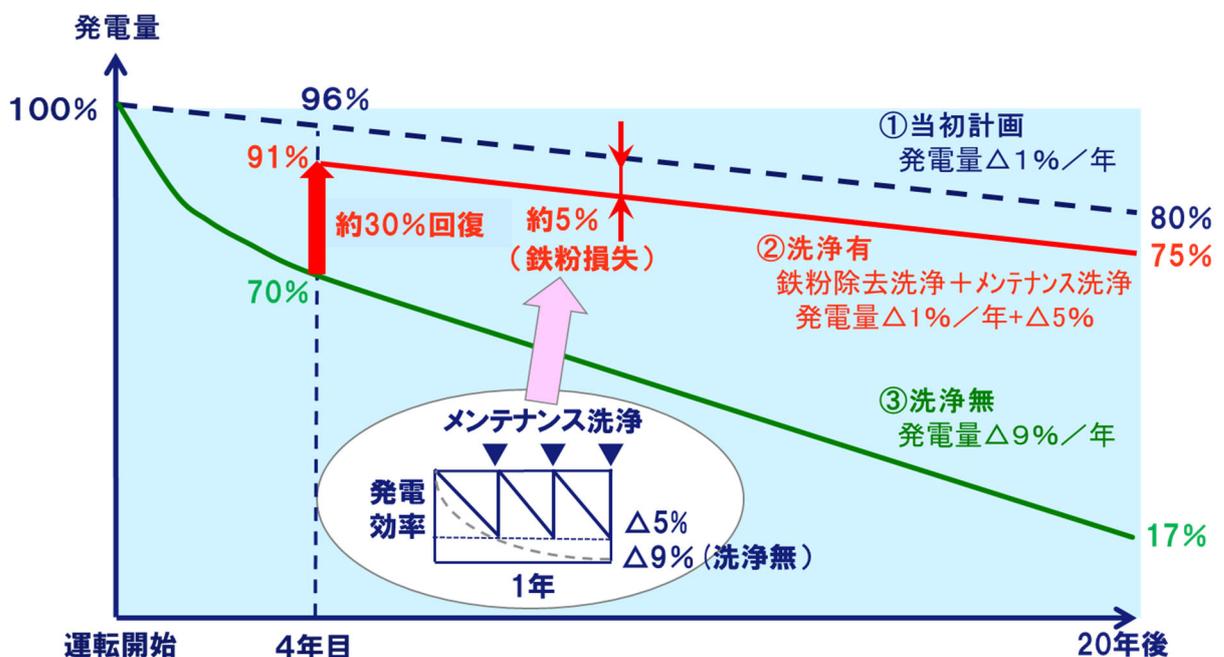
- ①当初計画：経年劣化等により年間 1% の発電効率の低下を見込んでいます。
- ②パネル洗浄を実施した場合：運転開始後 4 年目で 70% まで低下した発電効率を鉄粉除去洗浄により約 30% 回復させ、91% まで改善すると見込んでいます。

図 1 ESS 太陽光発電所におけるパネル汚損と洗浄効果イメージ

これは、今回開発した鉄粉除去洗浄およびメンテナンス洗浄によりパネルの発電効率は一時的に95%まで回復するものの、現地では鉄粉による汚損が進行し、発電効率が低下するため、年3回のメンテナンス洗浄を実施する前提で、年間5%程度の発電効率の低下を見込んでいます。

③パネル洗浄を実施しない場合：年間9%程度の発電効率が低下するため、20年後には約17%まで低下すると見込んでいます。また、パネル汚損によるホットスポットが多数発生し、火災が発生する可能性もあります。

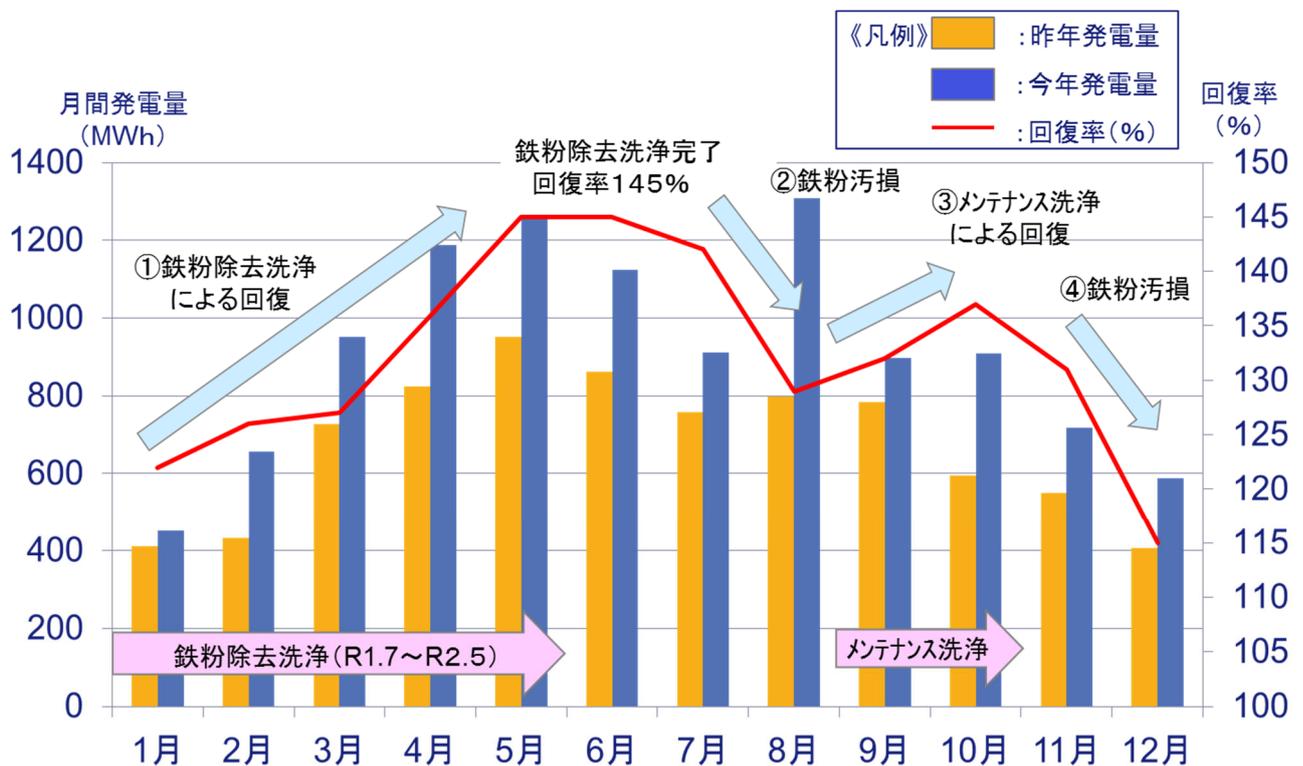
鉄粉除去洗浄による月間発電量の回復率(日射量補正後)は、①1月では前年比122%でしたが洗浄作業の進捗に伴い回復率も増加し、5月と6月は145%を達成しました。

②8月には鉄粉除去洗浄後に鉄粉汚損が進行したことと、前年7月から開始した洗浄効果が織り込まれているため、129%まで低下しました。③9月と10月はメンテナンス洗浄により回復率が若干増加しています。④11月と12月は鉄粉汚損により回復率が低下しますが、1月と2月はメンテナンス洗浄により回復率が増加する見込みです。

年間発電量は、目標の30%を上回る前年比134%を達成しました。

図2 ESS 太陽光発電所における月間発電量と回復率

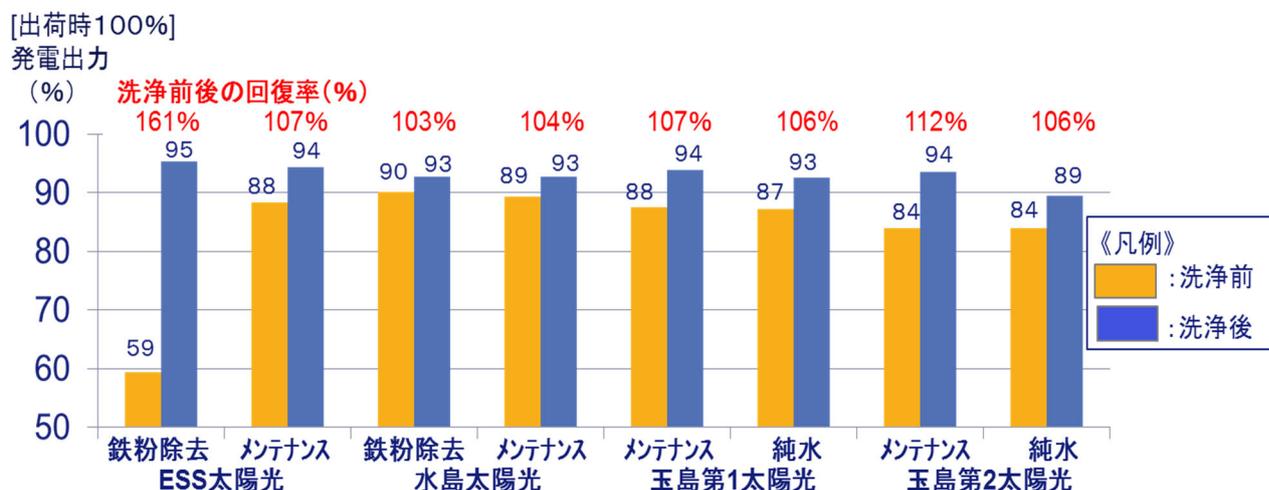
まず、ESS 太陽光発電所における出力測定結果から、運転開始後約4年が経過し、出力が59% (出荷時の出力100%)まで低下したパネルを鉄粉除去洗浄により、95%まで回復することを確認しました。(前回測定分)

鉄粉除去洗浄後約4ヶ月経過したパネルは、88%まで出力が低下していますが、メンテナンス洗浄により、94%まで回復(回復率107%)したことを確認しました。これは、鉄粉除去洗浄後の状態にほぼ回復したことを示しており、メンテナンス洗浄が有効であることを確認しました。

水島発電所においては、年間発電量が年間3.5%低下しており、付着物に鉄粉が含有しているため、鉄粉除去洗浄とメンテナンス洗浄を比較しました。昨年3月に純水洗浄を実施したため、洗浄前の出力が約90%から洗浄後93%(回復率103%)であり、

洗浄効果にほとんど差がありませんでした。ただし、メンテナンス洗浄が鉄粉除去洗浄と同等の効果が得られることが確認できたため、水島発電所においては、より安価なメンテナンス洗浄を採用しました。

玉島第1発電所においては、メンテナンス洗浄で洗浄前88%から洗浄後94%（回復率107%）に回復しました。純水洗浄の洗浄前87%から洗浄後93%（回復率106%）と洗浄効果に大きな差はありませんでしたが、洗浄効果がより期待できるメンテナンス洗浄を採用しました。

玉島第2発電所においては、鉄粉等による付着物が軽微に固着していたため、メンテナンス洗浄で84%から94%（回復率112%）に大きく回復した一方、純水洗浄では84%から89%（回復率106%）に留まりました。純水洗浄は洗浄効果が限定的なため、洗浄効果が大きいメンテナンス洗浄を採用しました。

図3 . パネル出力測定による洗浄効果の比較

玉島第1・第2発電所を12月に、水島発電所を3月にメンテナンス洗浄を実施し、その後は年1回の洗浄を実施する計画です。
