IV. 環境配慮の具体的な取組

1. 重要な動植物の生息・生育地など自然環境の改変，自然環境への影響

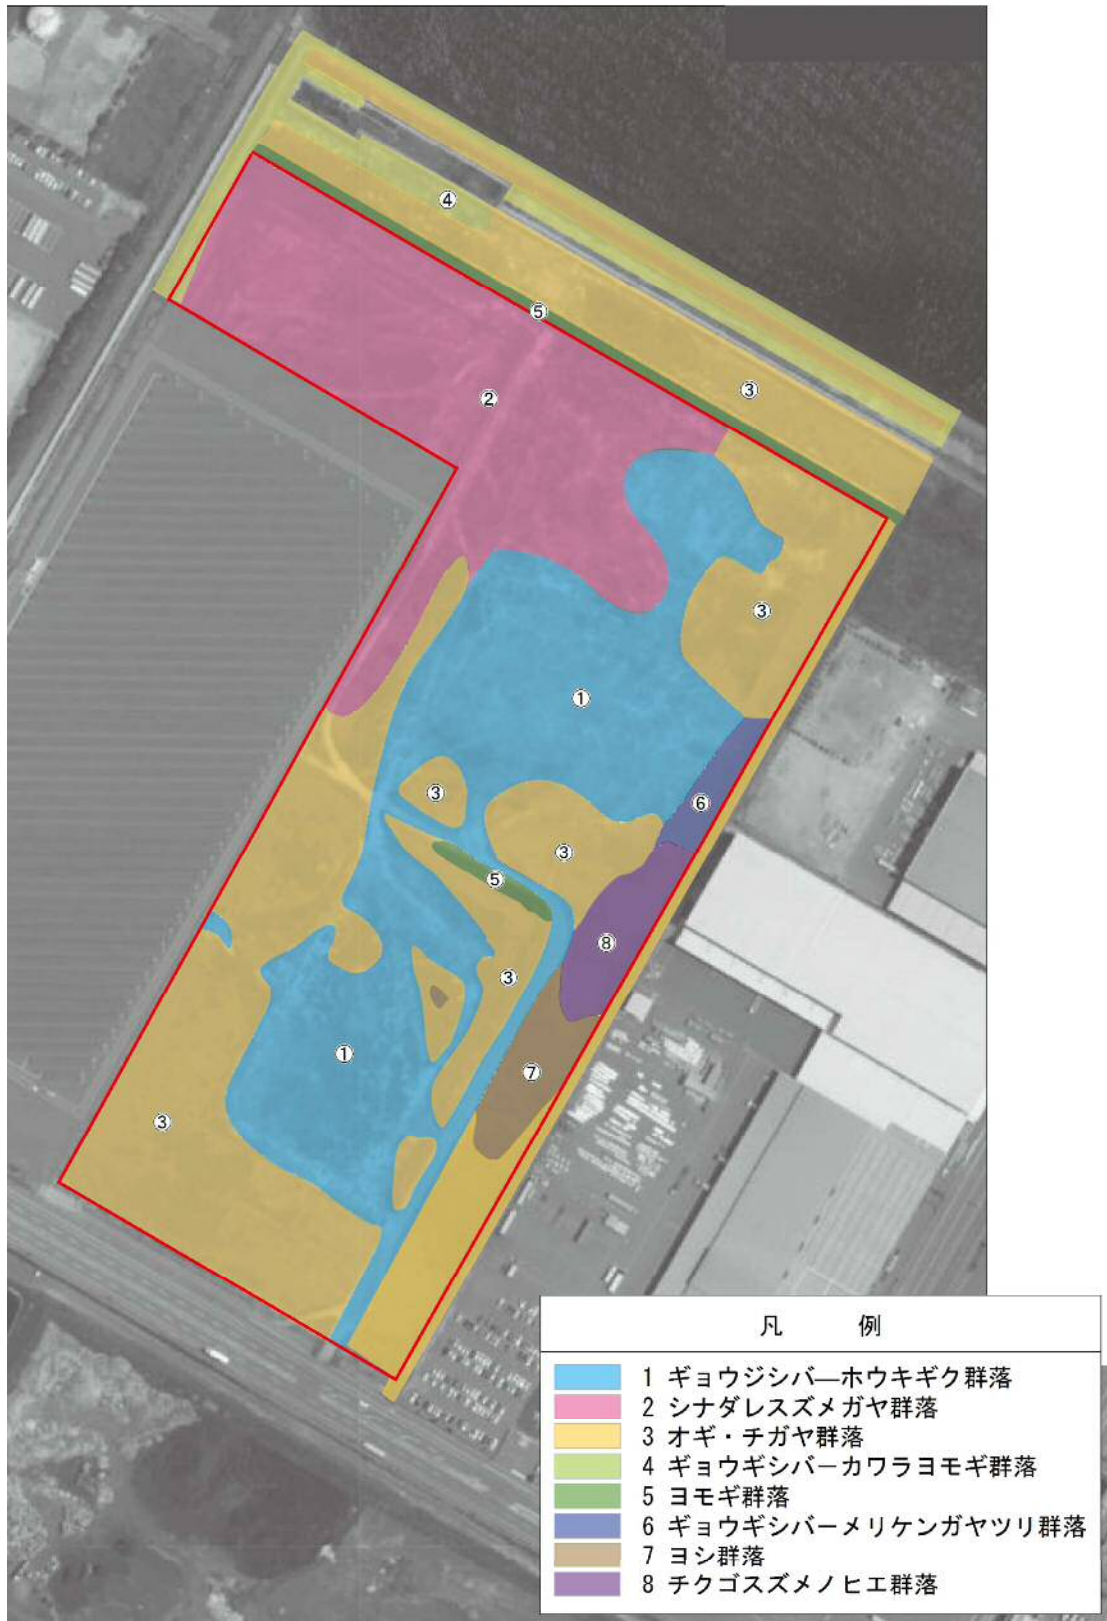
現地概査結果に基づく植生図

現地調査の結果，建設予定地は 8 つの群落に区分され，このうちギョウギシバーホウキギク群落，シナダレスズメガヤ群落，オギ・チガヤ群落の 3 群落で建設予定地の大半を占めていた。

番号	群落名	群落形態	特徴
1	ギョウギシバーホウキギク群落	低茎 草本群落 高さ 0.5m	敷地中央部の最も広い面積を占める植生で，降水時には一時的に水が溜まるがその後徐々に乾燥すると考えられる場所に分布する。 イネ科のギョウギシバーが地表を疎らに覆い，砂地が見えている場所から多数のホウキギクやオギの幼苗が伸び出していた。
2	シナダレスズメガヤ群落	高茎 草本群落 高さ 1m	建設予定地の北側の縁辺部を占める植生で，刈られた草が堆積している。シナダレスズメガヤが優占し，隙間に，ヨモギ，セイトカアワダチソウ，アレチハナガサ，ヒメムカシヨモギなどの，高茎の帰化植物が散在していた。
3	オギ・チガヤ群落	高茎 草本群落 高さ 1～2m	建設予定地の南側の縁辺部を占める植生で，刈られた草が堆積している。オギやチガヤが密生し，種数が少なかった。部分的にセイトカヨシが混在しており，草丈が特に高くなった場所にはオオヨシキリの営巣地となっている場所があった。
4	ギョウギシバーカワラヨモギ群落	低茎 草本群落 高さ 0.5m	建設予定地の沈砂地周辺の乾燥しやすい細礫地に見られた。 ギョウギシバー，カワラヨモギの他に，コウライシバ，シロツメクサ，ヨモギ，ホソムギ等が散生し，部分的にシナダレスズメガヤやアゼナルコが形成する茂みに，ヤハズエンドウがからみついていた。
5	ヨモギ群落	高茎 草本群落 高さ 1.5m	建設予定地北側の土手の上に見られた。ヨモギ，アレチハナガサ，セイトカアワダチソウが背の高い茂みを形成し，その間を，チガヤ，ヒメジョオン，ヒメムカシヨモギ，ナガバギンギン等中程度の高さの草本が占めていた。
6	ギョウギシバーメリケンガヤツリ群落	低茎 草本群落 高さ 0.5m	水が溜まりやすいと考えられる建設予定地東側の法面下部に形成されたやや湿性の群落で，ギョウギシバーが一面を覆い，メリケンガヤツリが散生していた。 また，ミゾコウジュ（「レッドデータブックひろしま」の準絶滅危惧）が散見された。
7	ヨシ群落	高茎 草本群落 高さ 1～1.6m	ギョウギシバーメリケンガヤツリ群落の隣接地や，建設予定地中央の窪地，未舗装道路に沿って掘られた素堀の溝などに形成された湿地に発達しており，ヨシが優先し，ヒメガマ，コウキヤガラなどが混生していた。年間を通して水が溜まっていると考えられ，ヒラマキガイやヒメガムシの成虫と幼虫，コオイムシ，ヌマガエルの生息地となっていた。

8	チクゴスズメノヒエ群落	低茎 草本群落 高さ 0.2～0.8m	建設予定地東側の法面下部に形成された，水深が 10cm 程度ある湿地のみに見られ，チクゴスズメノヒエ（調査時は未開花で，類似種のキシュウスズメノヒエが混在している可能性がある。）が優先し，部分的にヒメガマやヨシ，コウキヤガラが背の高い茂みを形成していた。ヒラマキガイ，ヒメガムシ，ヌマガエルに加え，卵を背負ったコオイムシが確認され，比較的多様かつ恒常的な湿原環境が維持されていると考えられた。

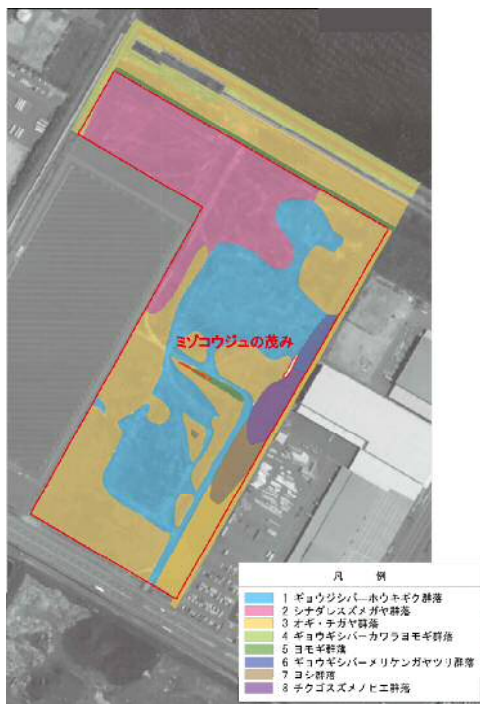
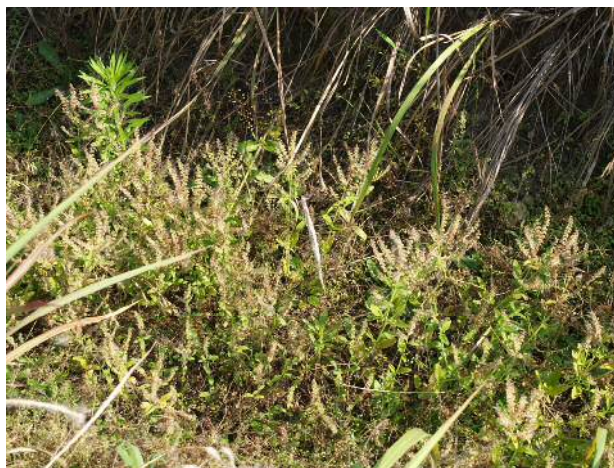
また、「レッドデータブックひろしま 2011」の準絶滅危惧（NT）に該当するミゾコウジュの茂みが2か所で確認された。

一方，現地調査で確認されたミゾコウジュは「準絶滅危惧」に該当し，「現時点での絶滅危険度は小さいが，生息・生育条件の変化によっては「絶滅危惧」に移行する要素を有するもの」として位置づけられていることから，「可能な範囲での保全が望ましい種」として位置づけ，影響予測を実施した。

種	生息環境の特徴など	立地，並びに，施設の存在・供用による影響	保全対策（環境配慮の取組案）
ミゾコウジュ	やや湿った道端に生える	生育確認地は建設予定地のほぼ中央に位置し，防草シートで覆われて，生息環境を失うこととなる。	取組内容：ミゾコウジュの生育環境の整備 ミゾコウジュの種子散布 実施時期：建設予定地の改変前 実施場所：建設予定地周辺辺縁部 実施体制：植物の専門家の助言を得ながら，事業者（＝施工業者）が実施

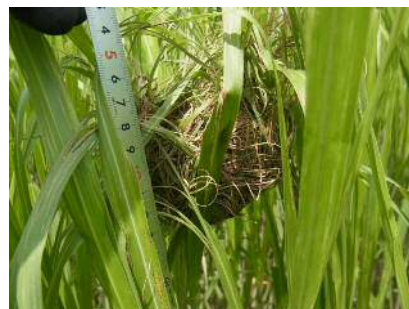
カヤネズミの巣

哺乳類	カヤネズミ（巣と幼獣の死骸）とイタチ科の一種（糞）が確認された。 カヤネズミの巣は、建設予定地の中央部西側のオギ、チガヤなどの高茎草本が茂る草地で確認された。
鳥類	セッカ、ヒバリなど 17 種が確認された。 確認種のうち建設予定地で繁殖が示唆されているのは、セッカ（15 つがい程度）、ヒバリ（5 つがい程度）、カルガモ（1 つがい）、オオヨシキリ（1～2 つがい）であった。 また、スズメ、ハクセキレイ、ツバメ、トビ、コチドリは建設予定地を採餌環境として利用していた。
爬虫類	現地で確認された種はなかった。 （昆虫類、ヌマガエル、カヤネズミなど餌となりうる生物が確認されているので、ニホンカナヘビ、ヤマカガシ、シマヘビなどが生息する可能性がある）
両生類	ヌマガエルのみが確認された。ヌマガエルの確認された湿地の水たまりには幼生もあり、調査地で世代交代している。
昆虫類	ホシササキリ、マダラバッタなど 34 種が確認された。 建設予定地中央部東側の湿地でコオイムシが確認された。コオイムシは若齢幼虫や卵を背負ったオス成虫も確認され、調査地で世代交代しているものと推測される。なお、この湿地はコオイムシの餌となるヒラマキガイ類が非常に豊富で、本種の好適な生息環境となっている。

種	生息環境の特徴など	立地, 並びに, 施設の存在・供用による影響	保全対策 (環境配慮の取組案)
カヤネズミ	アシや牧草など, 草丈の高いイネ科植物が安定して存在すること。また, 架線時期などでは根元が継続して冠水していないこと。	巣の周辺の高茎草本群落は太陽光パネルの設置範囲に位置し, 防草シートで覆われて, 生息環境を失うこととなる。	取組内容: 建設予定地外への誘導 着工後, 徐々に作業エリアを広げることで, カヤネズミが自ら工事範囲外へ移動するように誘導する。 実施時期: 工事中 実施体制: 動物の専門家の助言を得ながら, 事業者 (= 施工業者) が実施
コオイムシ	ため池や水田等の比較的推進の浅い止水域に生息。	生息確認地の湿地は太陽光パネルの設置範囲に位置し, 防草シートで覆われて, 生息環境を失うこととなる。	取組内容: コオイムシ及び餌生物の生息可能なため池と周辺環境を維持し, 現地で保全する。 実施時期: 工事中～供用後 実施場所: コオイムシの生息確認地 実施体制: 動物の専門家の助言を得ながら, 事業者 (= 施工業者) が実施

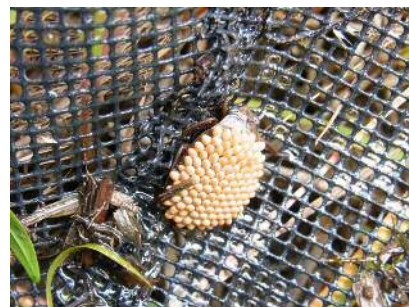
コオイムシ

建設予定地は湿地を含む広い草地で、河川の氾濫原のような環境を呈しており、「レッドデータブックひろしま 2011」の準絶滅危惧（NT）に該当するカヤネズミ、コオイムシが確認された。

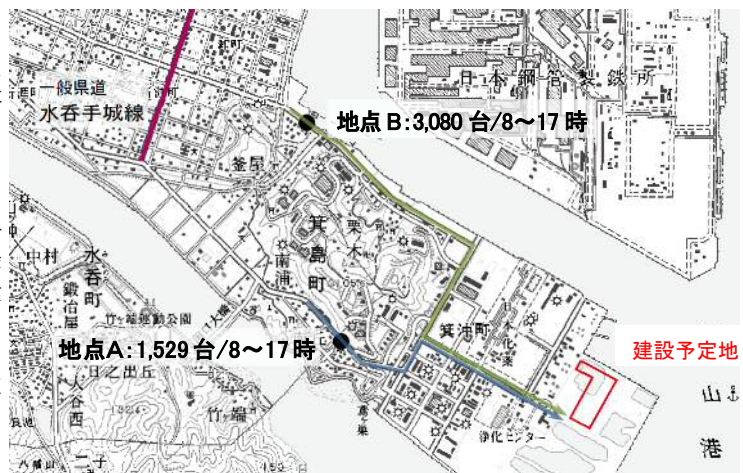
工所用車両の走行ルートについては、詳細は現在検討中であるが、周辺の道路状況から、走行ルートは下図の2ルートのいずれかになると想定される。

過去の調査結果をもとに、工所用車両の走行ルートとなる2ルート（地点A・B）について交通量の推計を行った結果、工事中の時間帯（8時～17時）における大型車交通量は1,500～3,000台程度と推定される。

建設予定地周辺で過去に実施された環境影響評価（福山リサイクル発電事業に係る環境影響評価書、H13.9月）における交通量の24時間観測データに、道路交通量センサス観測点のうち建設予定地に最も近い一般県道水呑手城線の交通量伸び率（H11→H22）を乗じ、現況交通量を推計した。なお、環境影響評価において交通量の1時間ごとの値が掲載されていたことから、交通量の推計は1時間ごとのものを算出した。（図中の数値は工事時間帯における大型車交通量の推計値である）

建設予定地への工所用車両による資材搬入はピーク時に10tトラックで日最大10台程度を計画されており、交通量の推計結果と比較すると、大型車両の増加は1%以下に抑えられることとなる。
